J. A. H. Reimarus,
der Arzeneygelahrtheit Doctors.

neuere Bemerkungen vom Blitze;

dessen Bahn, Wirkung, sichern und bequemen Ableitung:

Hamburg,
verlegt von Carl Ernst Bohn. 1794.

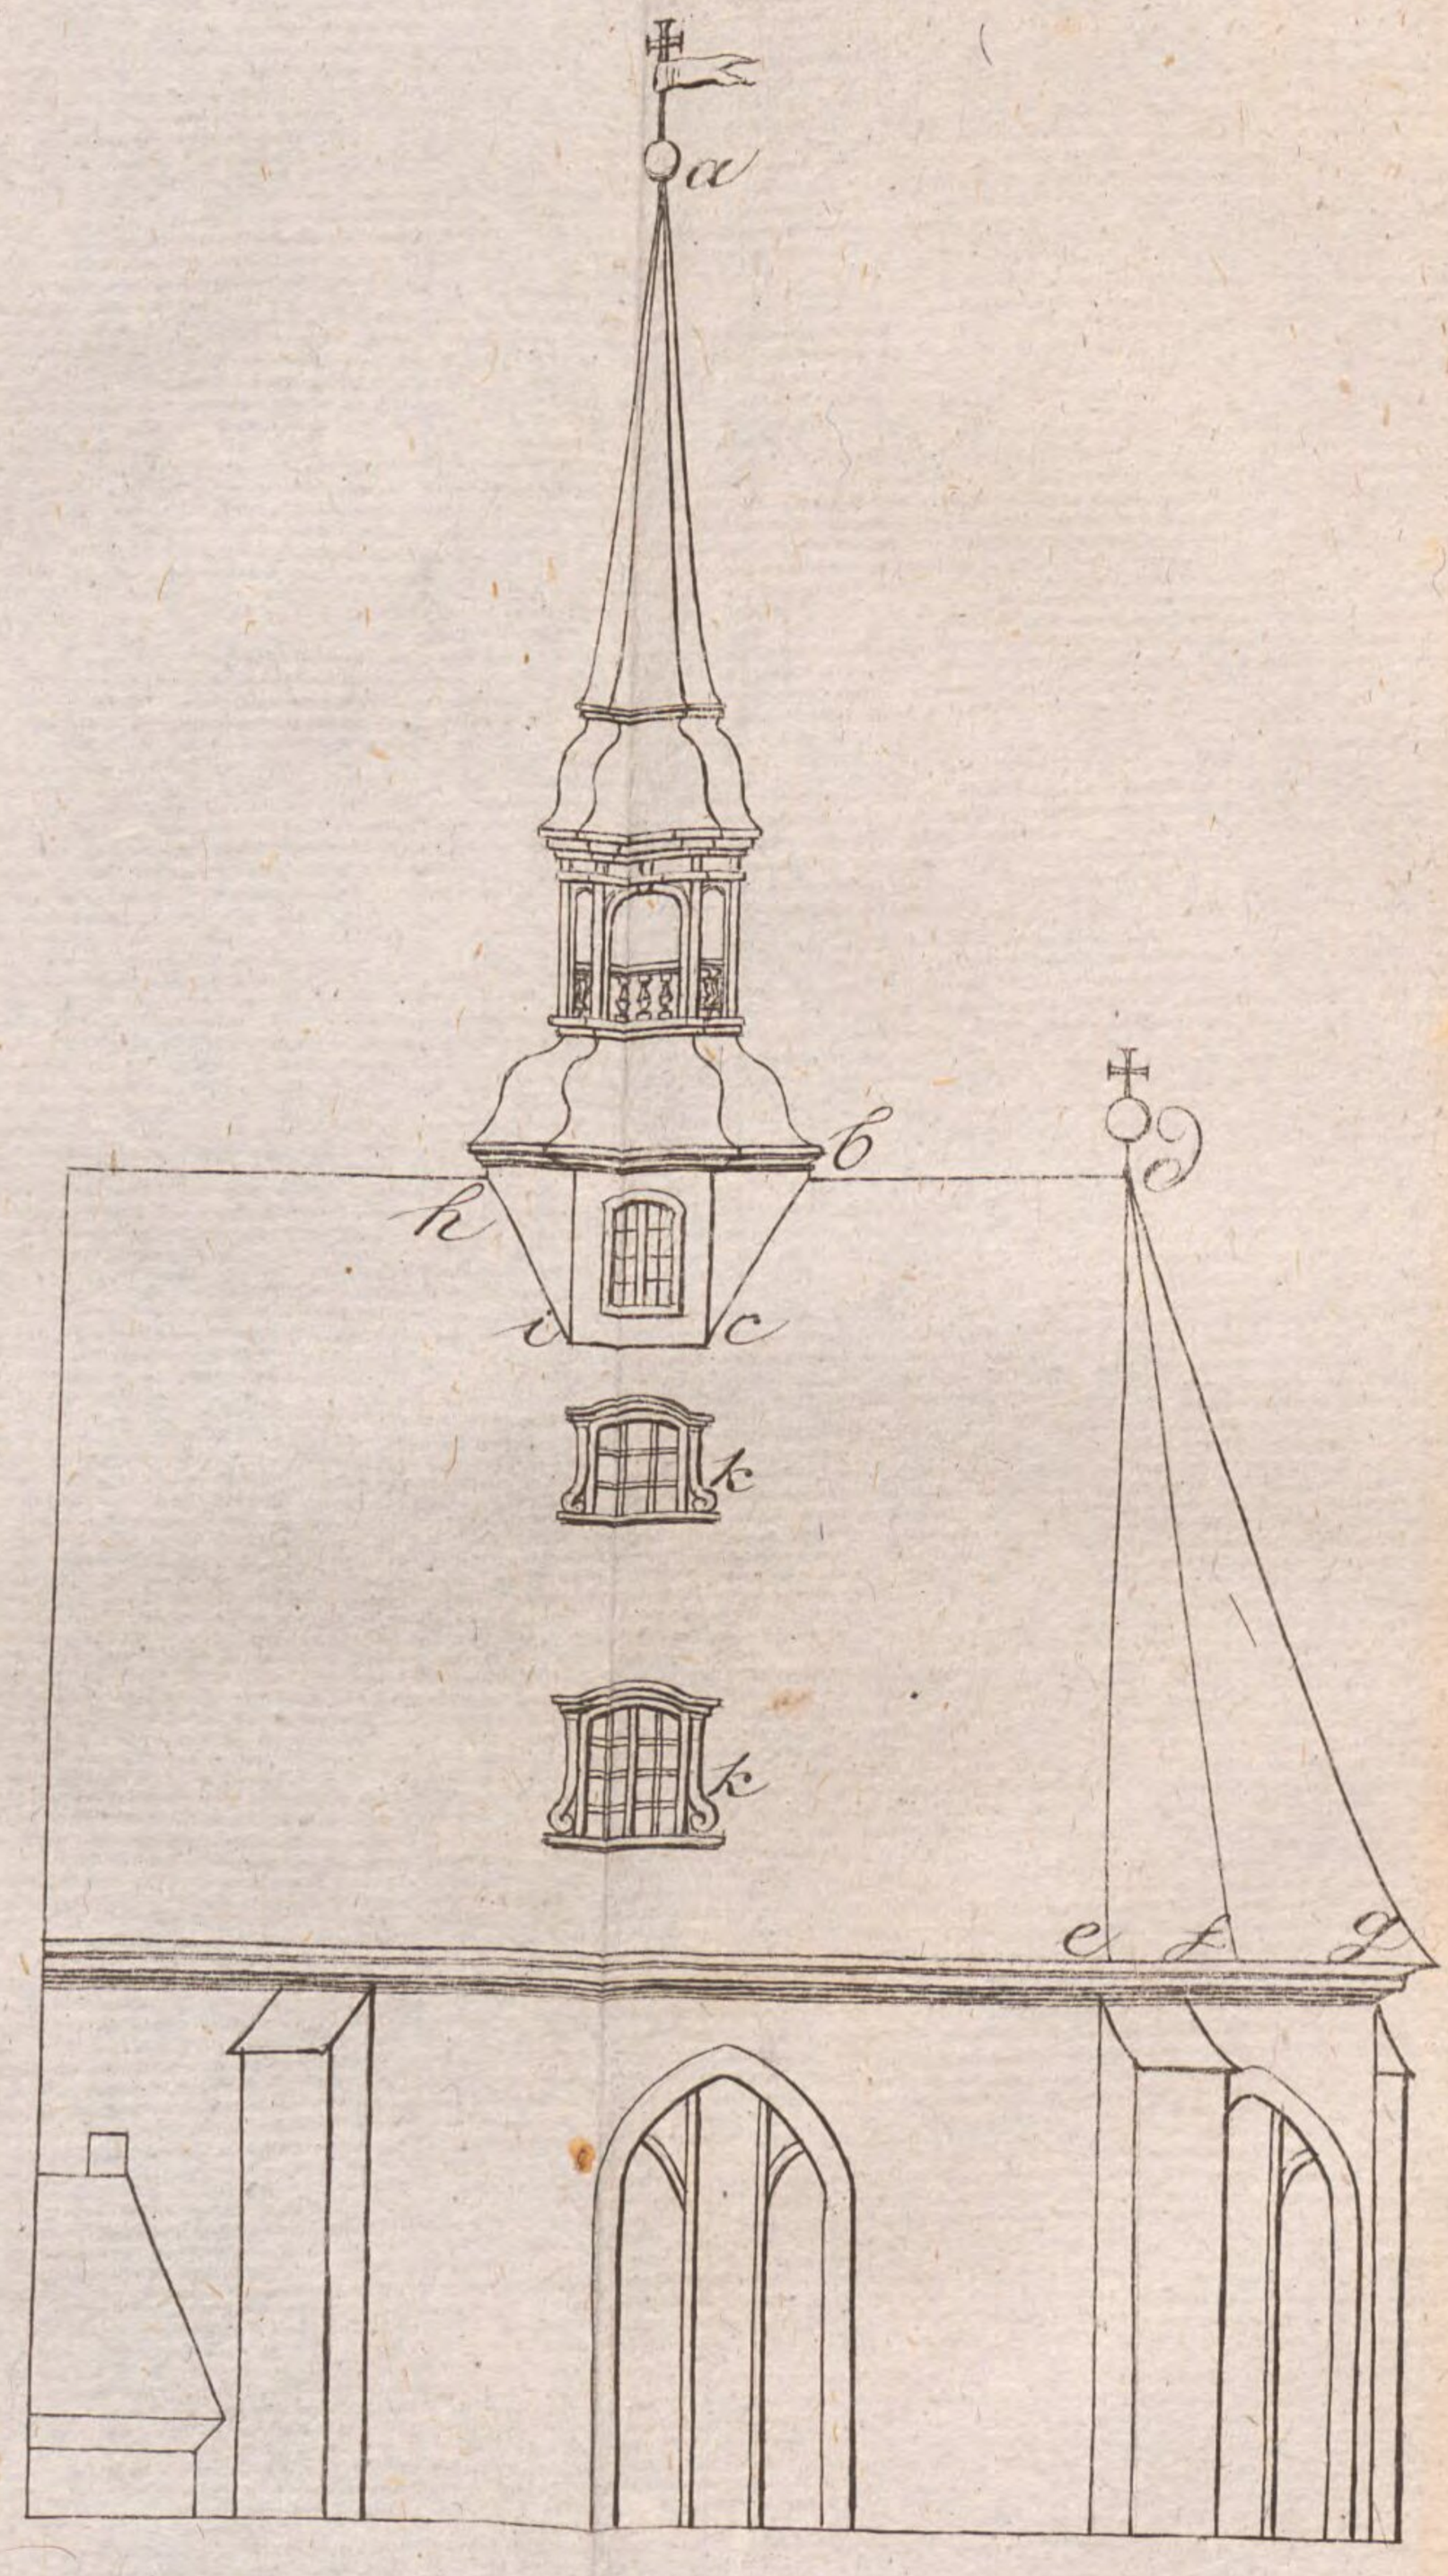
Tab. IV.

von oben bis unten (Taf. IV. a. b. c.) mit Kupfer beschlagen, das Kirchendach aber, ausser dem Theil der Chorhaube (d. e. f. g.) mit glasurten Ziegeln gedeckt ist — Im Jahr 1780 d. 25sten Sept. Nachmittags um 3 Uhr fiel ein Blitzstrahl auf diesen Thurm, an welchem er ohne Beschädigung herab, aber nicht bis über den auf dem Dache reitenden Fuß (b. c.) herunter, sondern da, wo das Thurmgesimse auf das Dach stößt, davon ab, und über den wagerechten Zwischenraum von 21 Fuß (b. d.) bis zu der Helmstange der mit Kupfer beschlagenen Chorhaube hinfuhr. Dies zeigten die offenbaren Spuren. Das Bley, welches unter dem Kupfer (bey b.) auf der ersten Pfanne des Dachrückens lag, war an der Ecke angeschmolzen: sechs Pfannen auf dieser Strecke mitten durchgeschlagen und von verschiedenen die Glasur angeschmolzen. Endlich war auch die Bleyplatte, welche (in d.) um die Helmstange liegt, wieder etwas, wiewohl schwächer, angeschmolzen, weiter aber kein Schaden am Gebäude verursachet. Hier konnte sich nämlich der Blitz über das Kupferdach der Chorhaube vertheilen und von dort eine Ableitung an den heruntergehenden Regenröhren finden. **)
